VSA205

Beschleunigungssensor

VIBRATION SENSOR

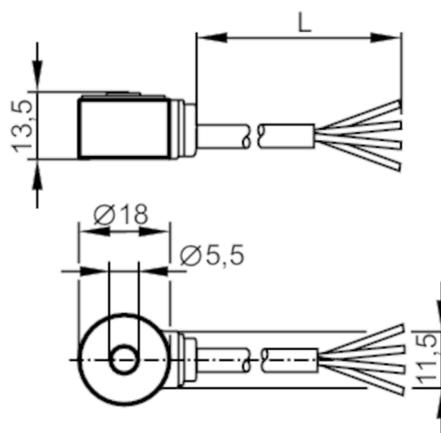
Produktmerkmale		
Messbereich Schwingung	[g]	-150...150
Frequenzbereich	[Hz]	1...10000
Messprinzip		kapazitiv
Einsatzbereich		
Besondere Eigenschaft		Abgeschirmte Leitung; Schleppketteneignung
Ausführung		zum Anschluss an externe Diagnoseelektronik VSE
Applikation		Schwingungserfassung
Elektrische Daten		
Betriebsspannung	[V]	7,2...10,8 DC
Stromaufnahme	[mA]	< 15
Min. Isolationswiderstand	[MΩ]	100; (500 V DC)
Schutzklasse		III
Verpolungsfest		ja
Sensorart		Mikroelektromechanisches System (MEMS)
Ausgänge		
Analogausgang Strom	[mA]	0...10
Max. Bürde	[Ω]	300
Mess-/Einstellbereich		
Messbereich Schwingung	[g]	-150...150
Frequenzbereich	[Hz]	1...10000
Messprinzip		kapazitiv
Empfindlichkeit	[μA/g]	35,5
Anzahl Messachsen		1
Genauigkeit / Abweichungen		
Linearitätsabweichung		0,2 %
